浙江楚乔电气有限公司年产 10 万平方米装饰材料、5000 套塑料配件技改项目
阶段性竣工环境保护
验收报告

年产 10 万平方米装饰材料、5000 套塑
料配件技改项目阶段性竣工环境保护
验收监测报告表

建设单位：浙江楚乔电气有限公司

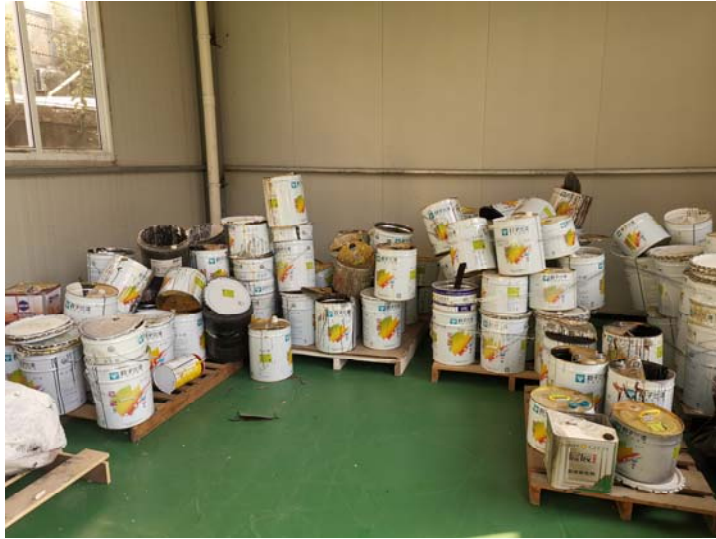
危废仓库

在厂区内设置了单独的油漆仓库和危废仓库，并采取防风、防雨、防晒、防渗防漏措施；在雨水排放口设置切断阀；在厂区内配备了足量灭火装置，以及黄沙等覆盖、堵漏材料。企业已经具备一定的环境风险防范能力。
